«Wir haben Christus misstraut»

Schwyz Seit einem Jahr laufen die Restaurierungen der Deckengemälde in der Pfarrkirche. Eine Zwischenbilanz fällt zuversichtlich aus.

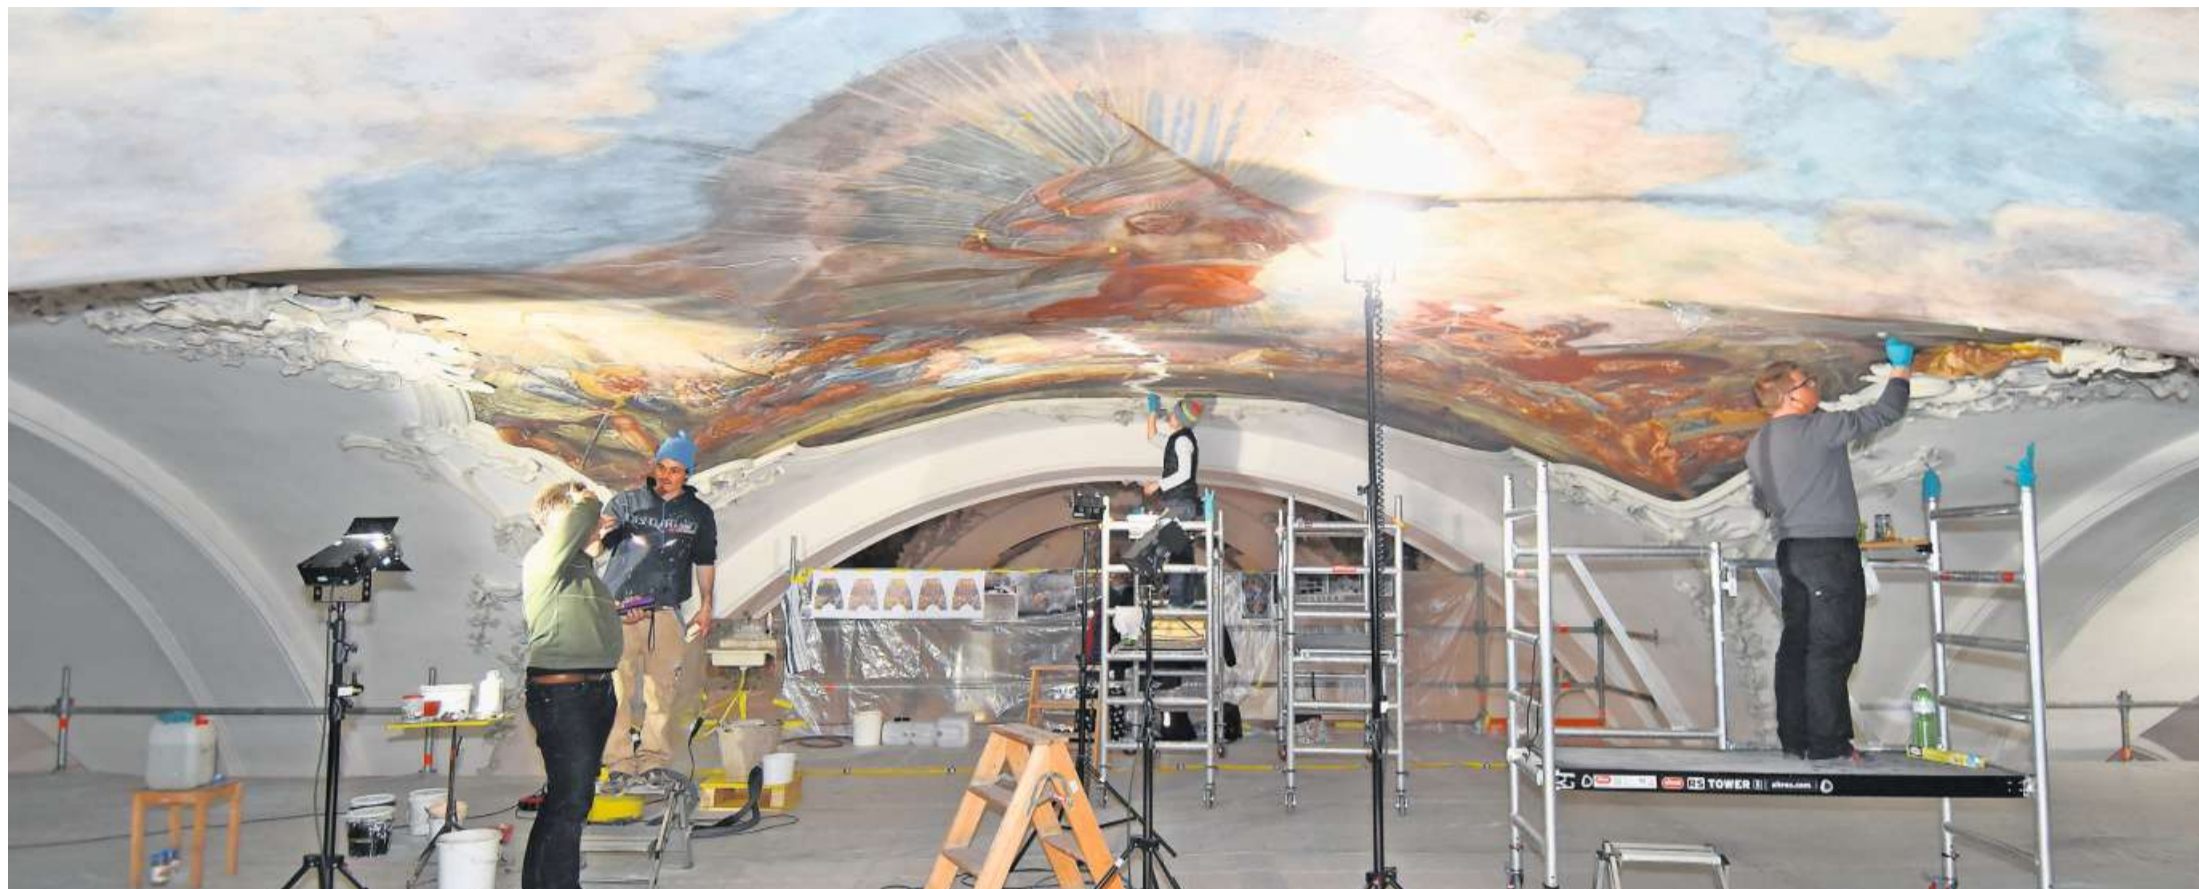
Seit einem Jahr restauriert die Firma Stöckli aus Stans die Deckengemälde. Von der Nidwaldner Firma wurden entsprechende Arbeiten bereits 1965 einmal ausgeführt.

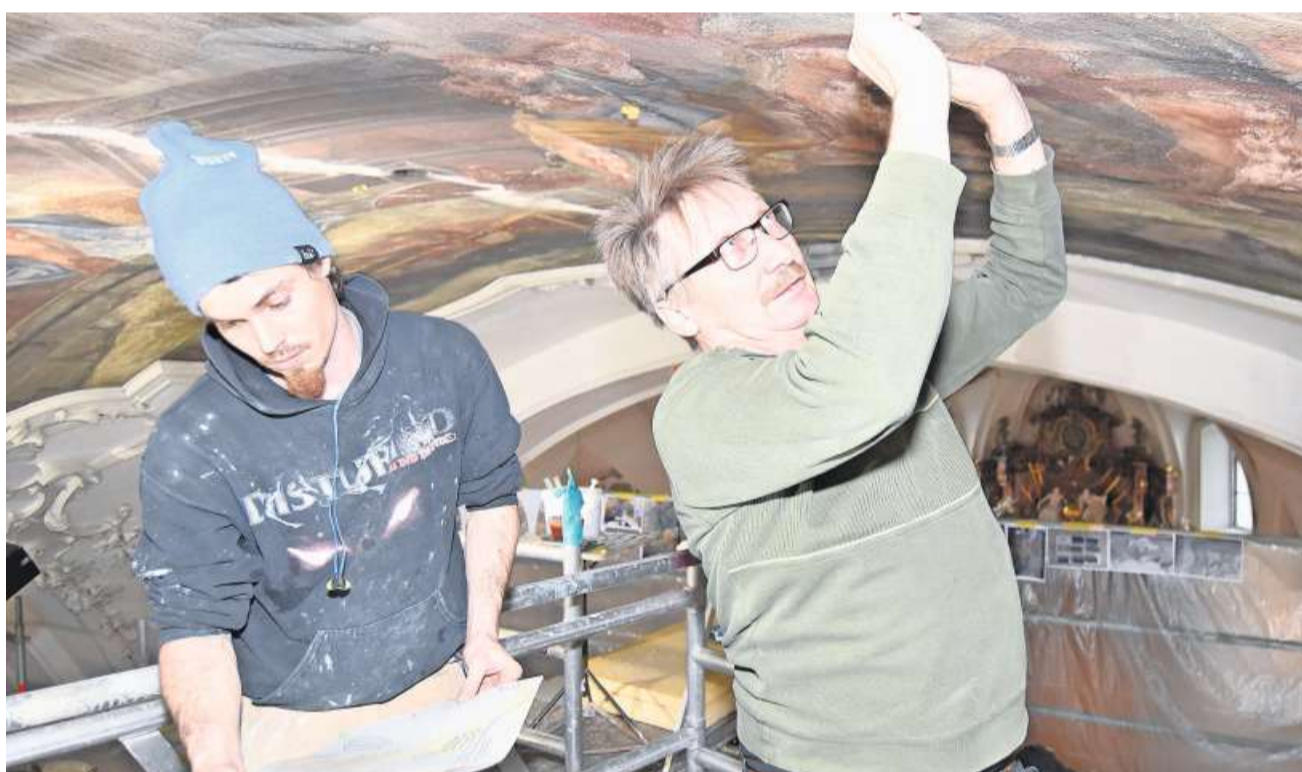
Chefrestaurator Wendel Odermatt (rechts) klopft ein Gemälde nach Hohlräumen ab, während Lorenz Stöckli auf eine Kartierung des Deckengemäldes schaut.

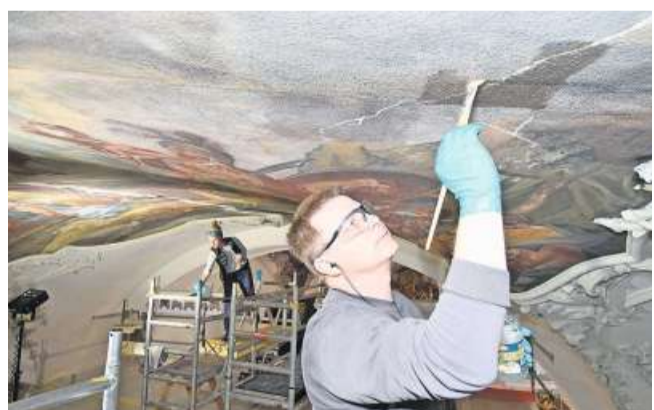
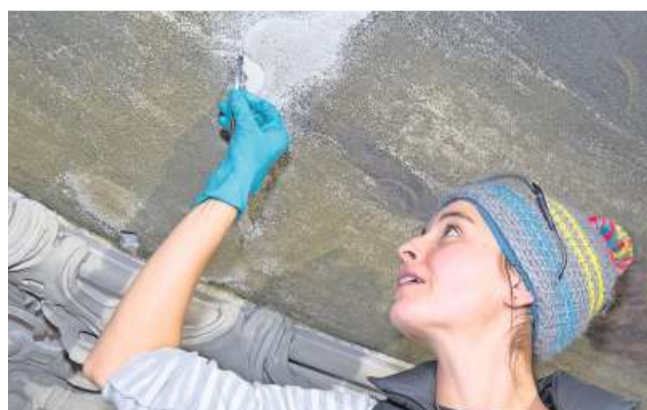
Während Thomas Stöckli (links) freilegt und reinigt, verkittet Corinne Vorholz Risse.

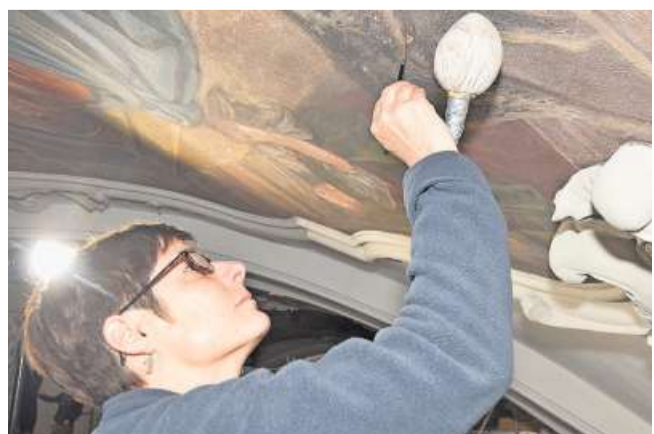
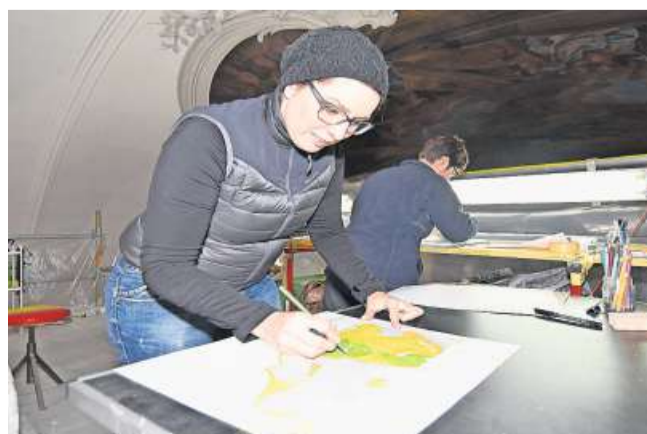
Jenny Schwarz (links) retouchiert am Fresko, und Francesca Attanasio kartiert.

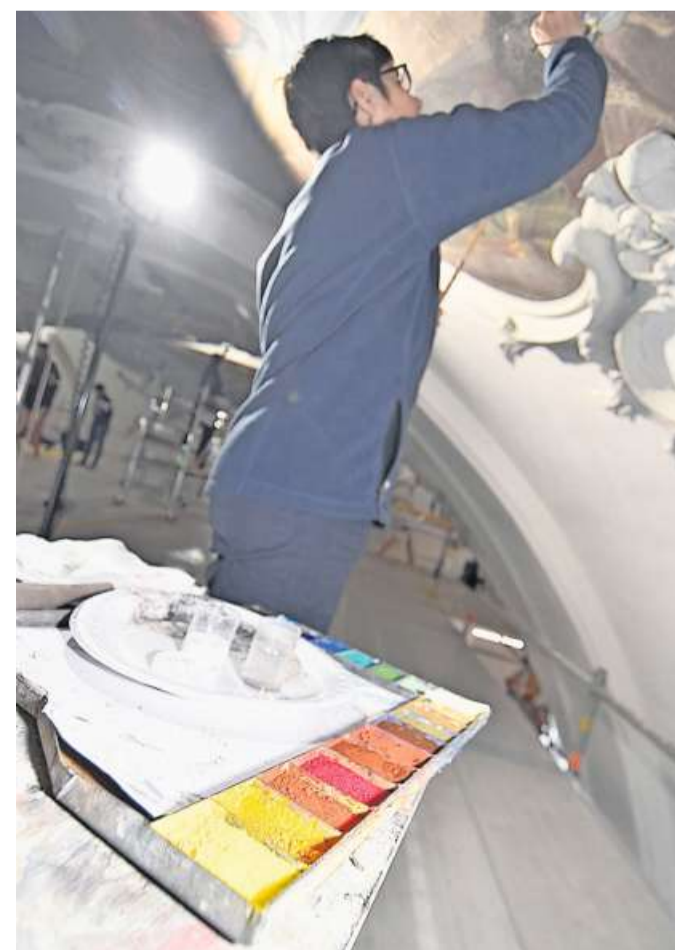
Für die Restaurierung werden Farbpigmente in Form von Pulver verwendet.
